## 漏水調査報告書

LEAK SURVEY REPORT

| 物件名 | サンプル漏水調査（世田谷） |

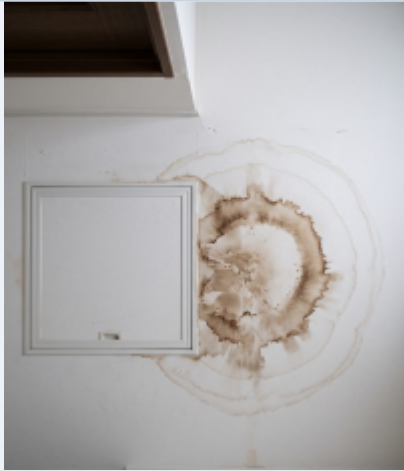
写真 1

室内点検口周辺の状況。天井裏側からの伝い水の有無を確認。周辺仕上げに軽微な変色を認める。

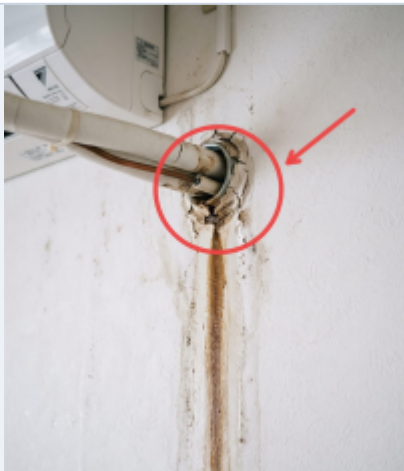
写真 2

配管貫通部の下方に帯状の漏水痕。シーリングの経年劣化による浸入の可能性が高い。

本調査では、室内複数箇所（エアコン配管まわり・サッシ下部・ベランダ隣接部）において、変色・カビ・下地材の軟化など継続的な水分供給を示す所見が確認された。痕跡の分布と状態から、外部からの浸入水が内部を伝って室内側に到達している可能性が高いと判断される。特にエアコン配管貫通部周辺では下地木部の腐朽進行が認められ、放置した場合は腐朽範囲の拡大および漏電リスクの増大が懸念される。つきましては、まず散水試験による浸入経路の特定を行ったうえで、貫通部シーリングの打ち替え・防水端部の補修を優先的に実施することを推奨する。なお本所見は今回の調査で確認できた範囲に基づくものである。

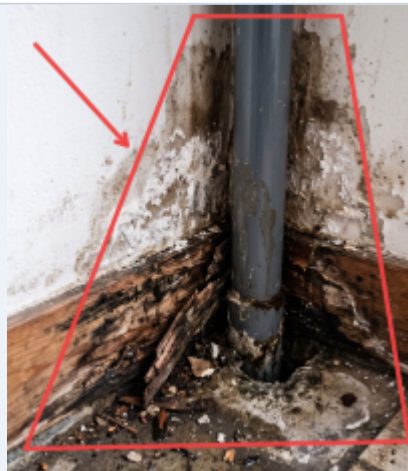
写真 3

配管付け根～床際に漏水痕と白い析出物、下地の剥離。下地木部の腐朽進行が疑われる（要重点補修）。

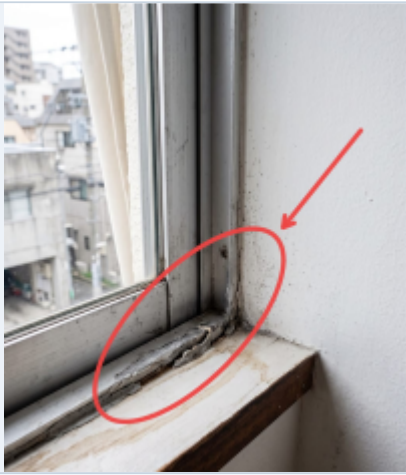
写真 4

サッシ下枠に継続的な湿潤跡とシール劣化。シール切れからの回り込みが疑われる。

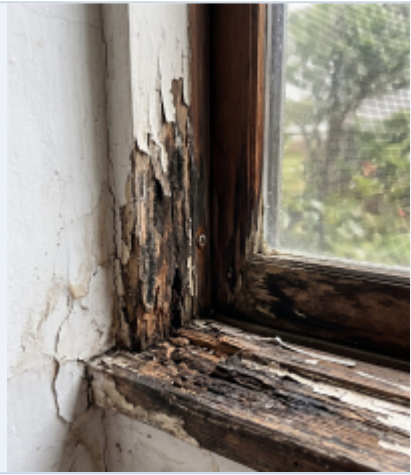
写真 5

木製窓枠に塗装剥がれと木部の腐食。長期の浸水による劣化の可能性が高い。

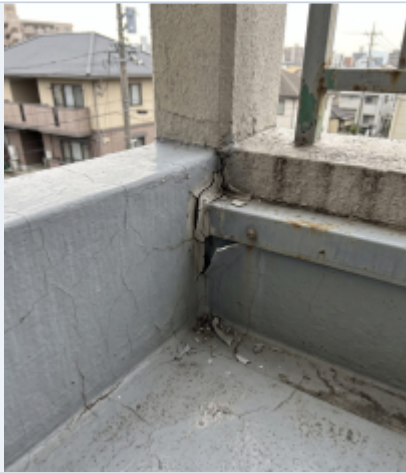
写真 6

ベランダ防水層端部の劣化・ひび。立ち上がり／ドレン周りからの浸入の可能性を確認。

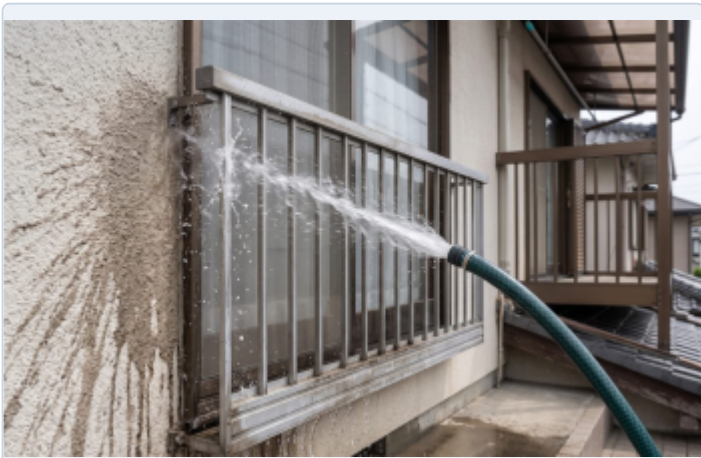
写真 1 / 散水試験

散水試験：疑わしい外部開口部へ順次散水し、室内側への出水の有無と到達時間を確認した。
